# INFORME

## ATENTADO TERRORISTA CONTRA LA CAPILLA DE LA SANGRE DE CRISTO EN CATEDRAL DE MANAGUA

CENTRO NICARAGÜENSE DE DERECHOS HUMANOS  
AGOSTO 2020

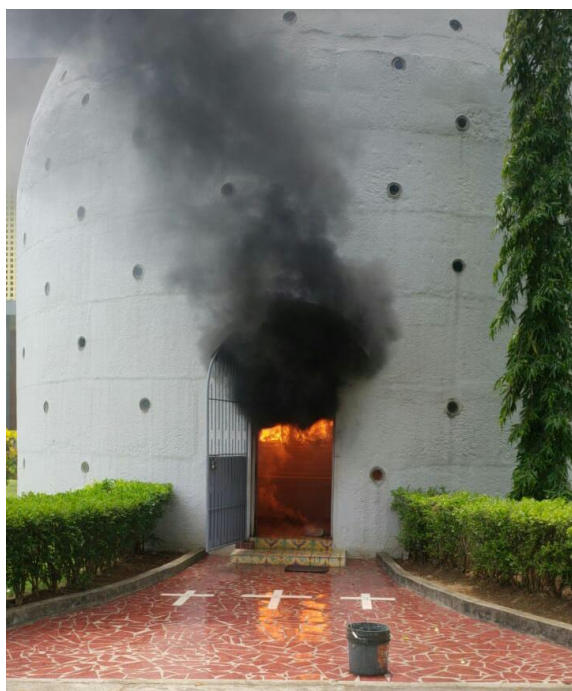
**Capilla de la Sangre de Cristo durante el incendio. Foto: Cortesía.**

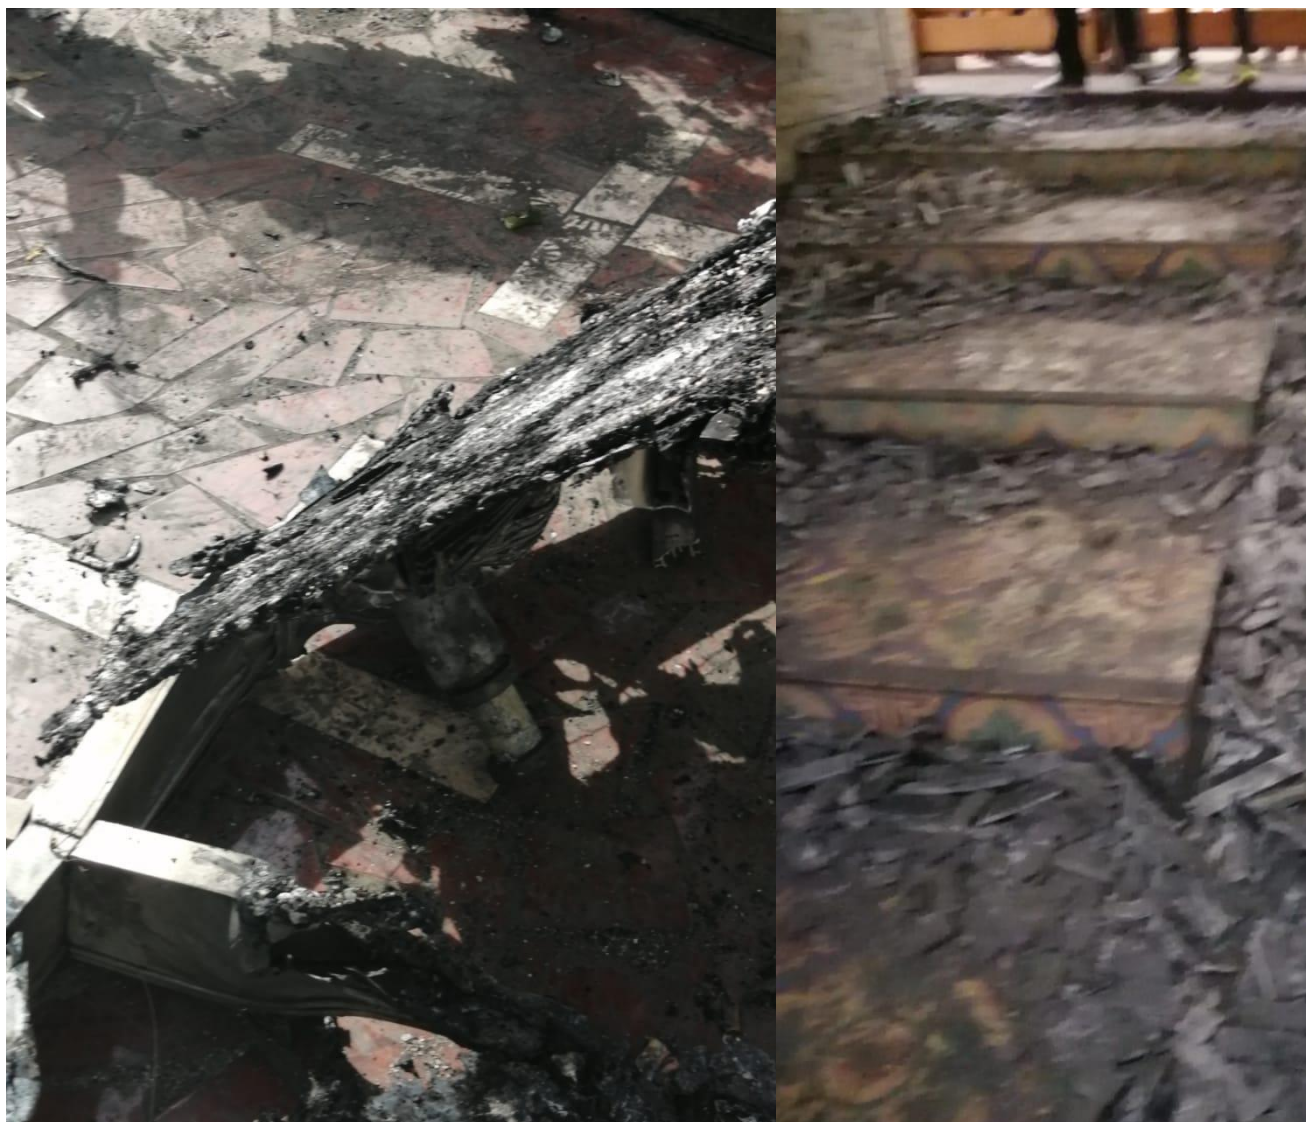
*En estas imágenes se evidencia la destrucción de la capilla, hay restos de la cúpula, cenizas y azulejos en el suelo.. Foto: CENIDH*

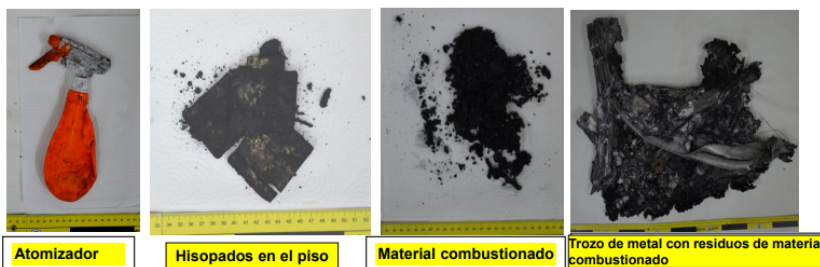
***Fotografía 8 Evidencia identificada en el sitio por los peritos de la Policía Nacional y la Dirección General de Bomberos del Ministerio de Gobernación de Nicaragua.***

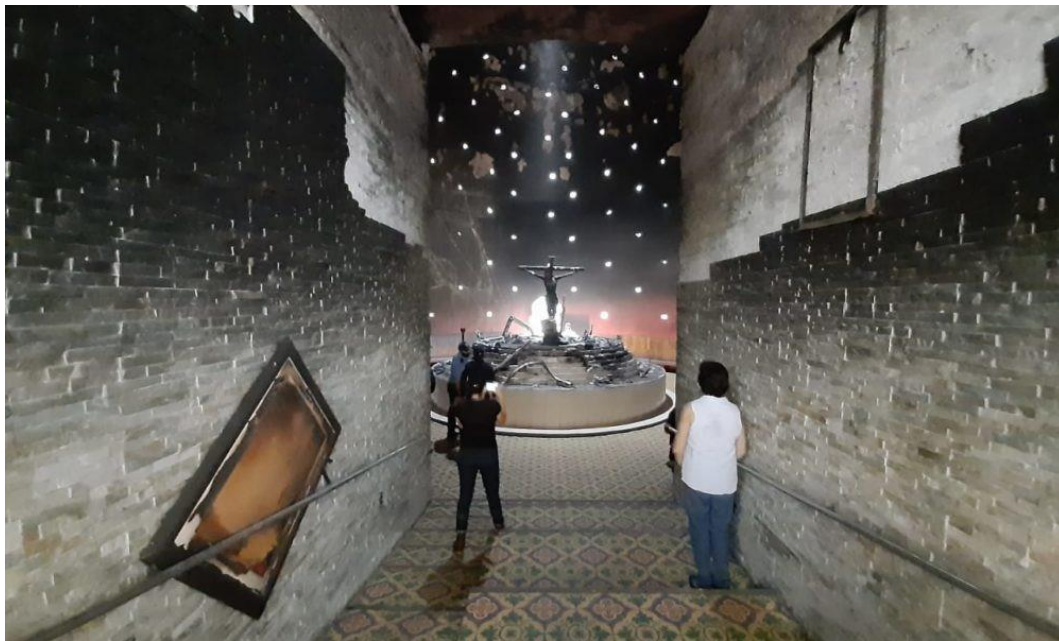
**Fotografía 9 Pasillo de Acceso de la Nave Central de la Catedral a la Capilla de la Sangre de Cristo Fuente: <http://ilsismografo.blogspot.com/2020/08/nicaragua-una-ong-de-nicaragua-denuncia.html>**

- La fotografía muestra el pasillo de acceso a la Capilla, la cual únicamente tiene dos entradas de aire a través de la puerta principal y una de salida al jardín, esto implica que no hay un suministro de aire constante adicional que favorezca la combustión una vez agotado el volumen de aire de ignición.

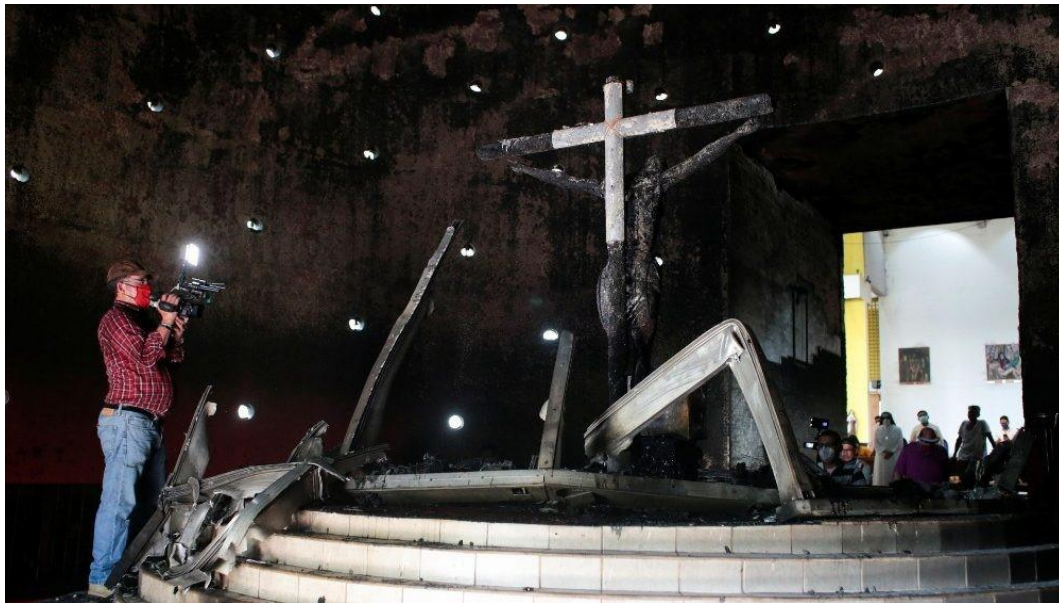
**Fotografía 10** <https://www.vaticannews.va/es/iglesia/news/2020-08/celam-rechaza-atentado-capilla-catedral-metropolitana-de-managua.html>

- Para que la estructura de aluminio la cúpula colapse, a como se evidencia la fotografía se debió haber generado una alta energía de ignición muy alta al punto de alcanzar los 660°C necesarios para fusionar el aluminio. La energía contenida en un frasco con menos de 500 ml de alcohol isopropílico no es suficiente para poder generar este daño. El informe policial erróneamente sugiere que tuvo que vaporizarse por completo a una temperatura máxima de 36 °C y acumularse en un área confinada cerrada, a pesar de que se tiene constancia de que al menos una puerta estaba abierta, hasta crear una atmosfera potencialmente explosiva (ATEX) saturar todo el aire de la capilla y al entrar en contacto con la llama se generara una explosión “silenciosa” de acuerdo al informe. Esta condición, no es posible debido al bajo volumen de los vapores de alcohol y la gran cantidad de masa de aire, no son suficientes para activar la llama del candelabro.

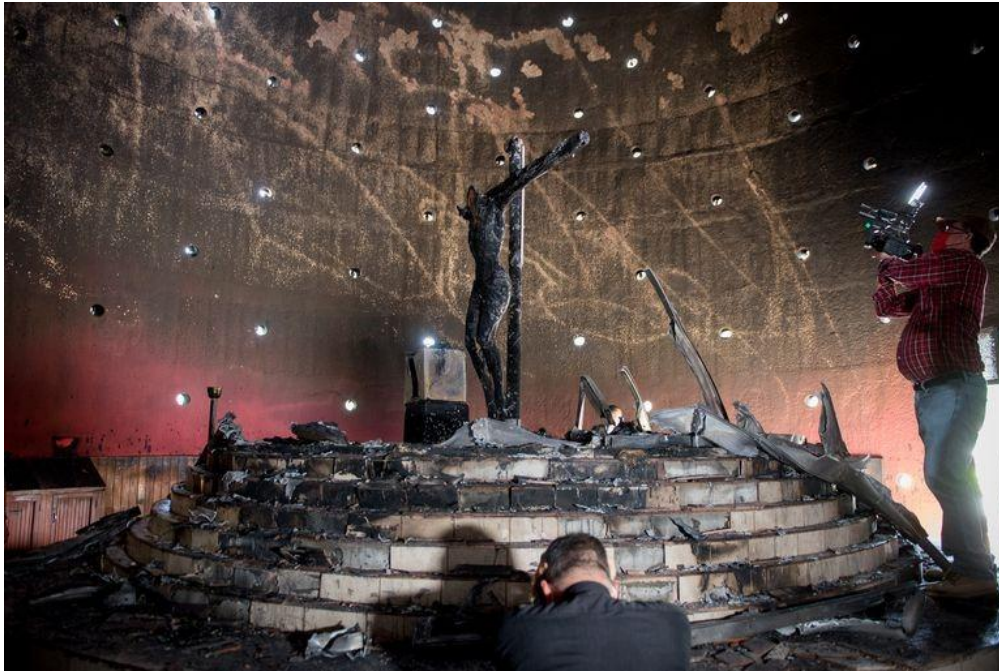
**Fotografía 11** <https://elpais.com/internacional/2020-07-31/un-atentado-con-bomba-molotov-incendia-la-capilla-de-la-catedral-metropolitana-de-managua.html>

- La evidencia fotográfica muestra que la fuente de ignición parte de la superficie hacia arriba de la Imagen de la Sangre de Cristo. Si la fuente de ignición que generó la reacción en cadena del incendio se limita a los vapores de alcohol, tendrían que recibir un “tiro forzado” es decir una fuente como un ventilador para poder entrar a la cúpula. Previamente se mencionó que la apertura superior favorecía las corrientes de convección (Efecto Chimenea) y por lo tanto físicamente los vapores de alcohol tendería a subir y no acumularse en el suelo.

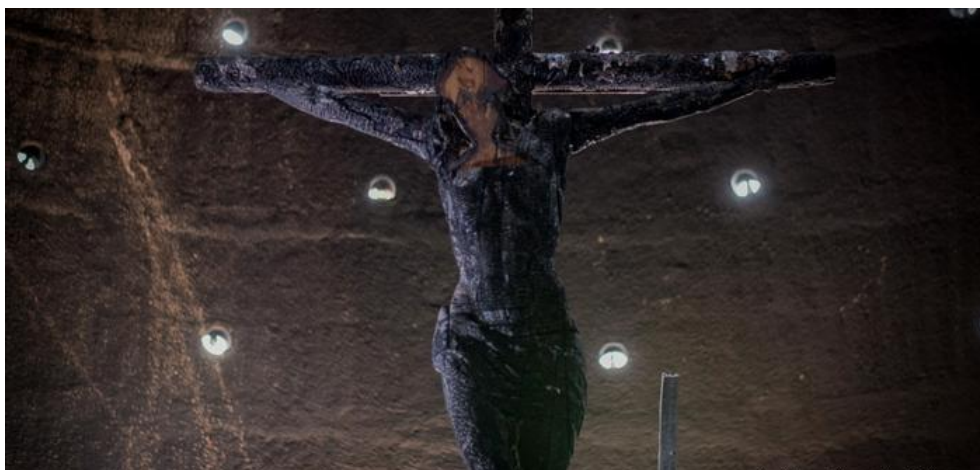
**Fotografía 12** Fuente: <https://www.dw.com/es/polic%C3%ADa-insiste-en-descartar-ataque-a-catedral-de-managua/a-54426533>

- La manera en que se muestran las quemaduras de la imagen sugieren que las llamas no inician únicamente desde abajo. Si este hubiera sido el caso el tiempo estimado de exposición de la imagen, al menos de 20 minutos, hubiese hecho que esta colapsara de su cruz. Nótese el daño sufrido en el rostro ubicado al menos 1.70 de la base de la cúpula.

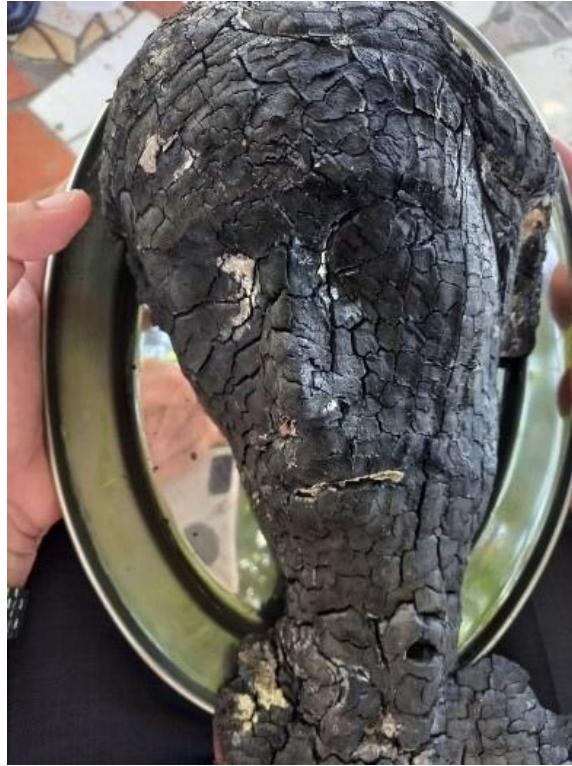
**Fotografía 13 Rostro de la Imagen de la Sangre de Cristo Quemado Fuente: <https://twitter.com/LaTrincheraNic/status/1291045148877611009>**

- Se puede inferir que hubieron varios focos de calor e ignición lo cual es propio del uso de artefactos incendiarios, y no por el efecto de solvatación [10], un término mal empleado en el informe policial, a juzgar por la evidencia encontrada en la escena.
- En la fotografía 6 y 7 cortesía del informe policial se puede ver que el candelabro sigue en su lugar y que el cirio, producto del calor generado se vaporizo/derritió. Cuando una atmosfera potencialmente explosiva (ATEX) o de vapores combustible actúa sobre una llama expuesta, lo hace con violencia y se puede esperar que el candelabro estuviese caído.

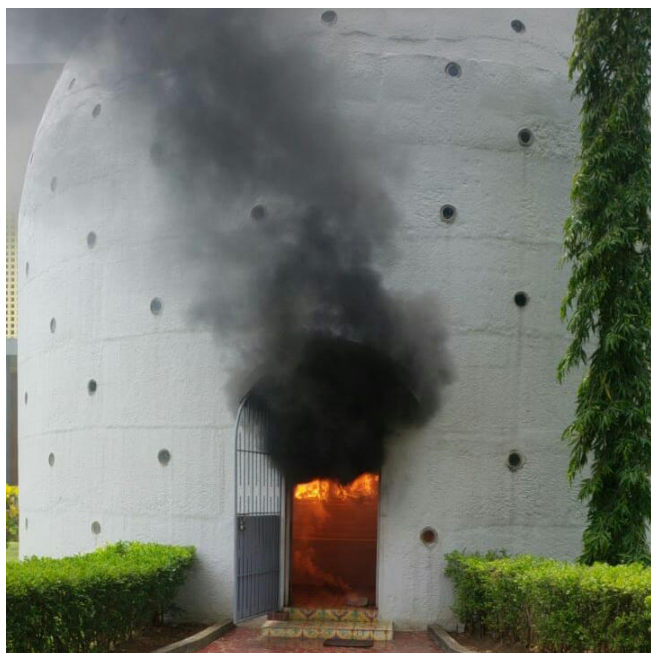
**Fotografía 14**

**Vista desde el Exterior de la Capilla cuando el incendio aun no ha sido controlado.**
