# INFORME

## ATENTADO TERRORISTA CONTRA LA CAPILLA DE LA SANGRE DE CRISTO EN CATEDRAL DE MANAGUA

CENTRO NICARAGÜENSE DE DERECHOS HUMANOS  
AGOSTO 2020

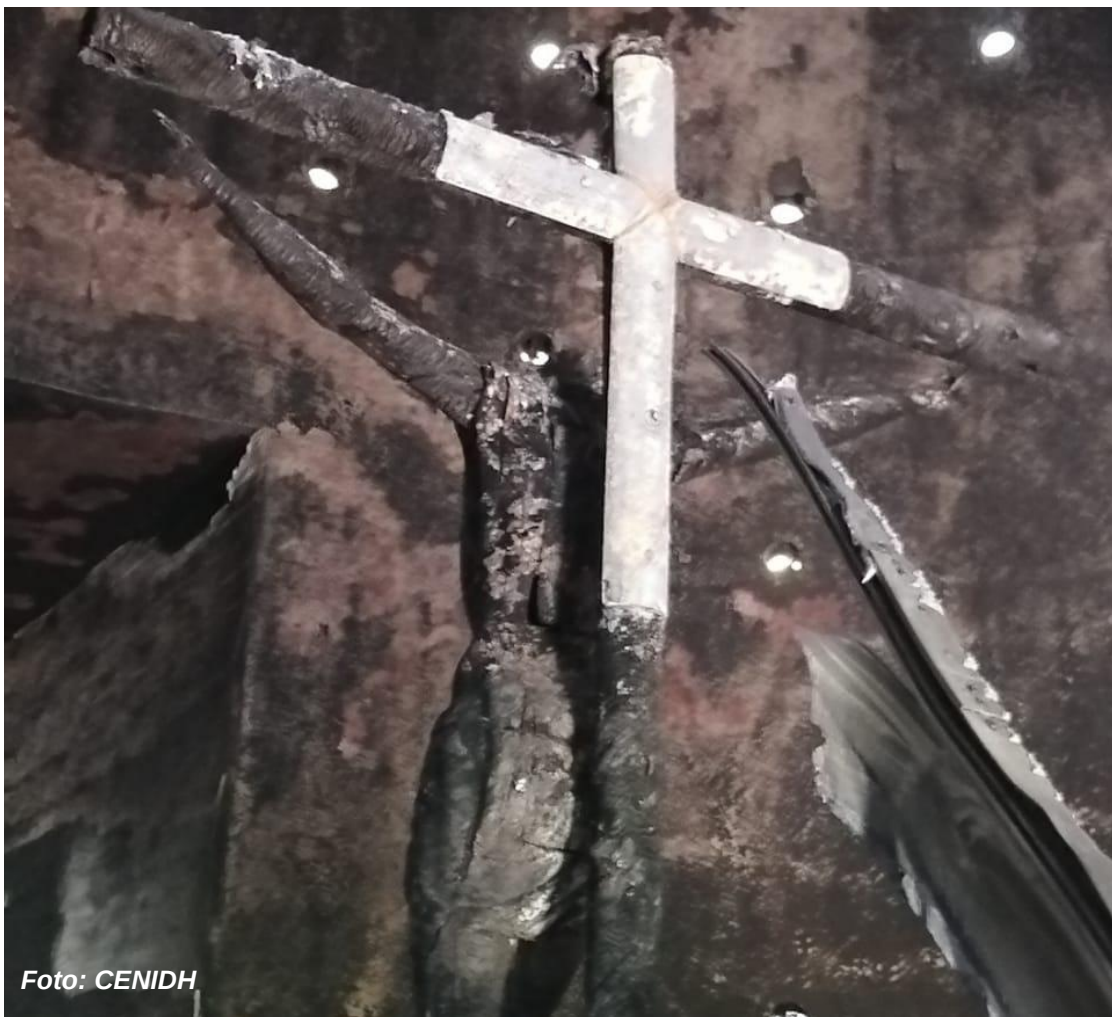
Foto: CENIDH

Al entrar a la capilla el equipo del CENIDH sintió aún el fuerte olor a humo, estaba oscuro, el piso lleno de agua, lodo de las cenizas y una gran cantidad de azulejos en el piso, eran los que revestían las paredes de la parte superior de la entrada a la capilla y que se une a la iglesia. Notamos las bancas de cemento que forman parte del redondel de la capilla en su interior, sin ningún elemento sobre estas, se logró notar las señas del alcance de las llamas en el techo y en el centro el altar erguido sobre una base de más de un metro de alto, con siete gradas que llevan al centro del mismo, en

la primera grada al lado derecho del frente de la imagen del Cristo estaba un candelabro sin ninguna vela, en el centro del altar la cruz que aún sostenía (sostiene) el cuerpo de la imagen que se encontraba sin la cabeza y sin el paño de pureza (perizonium: el paño o falda corta que por motivos de pudor sirvió para ocultar la desnudez de Jesús durante su crucifixión), no había señales visibles de la cúpula de plástico que protegía a la imagen, restos calcinados posiblemente del material de la cúpula, el armazón de ésta totalmente retorcido, y no se observó en ningún momento el atomizador de alcohol ni tampoco rastro de velas en el lugar. (véase video # 1 en anexos)

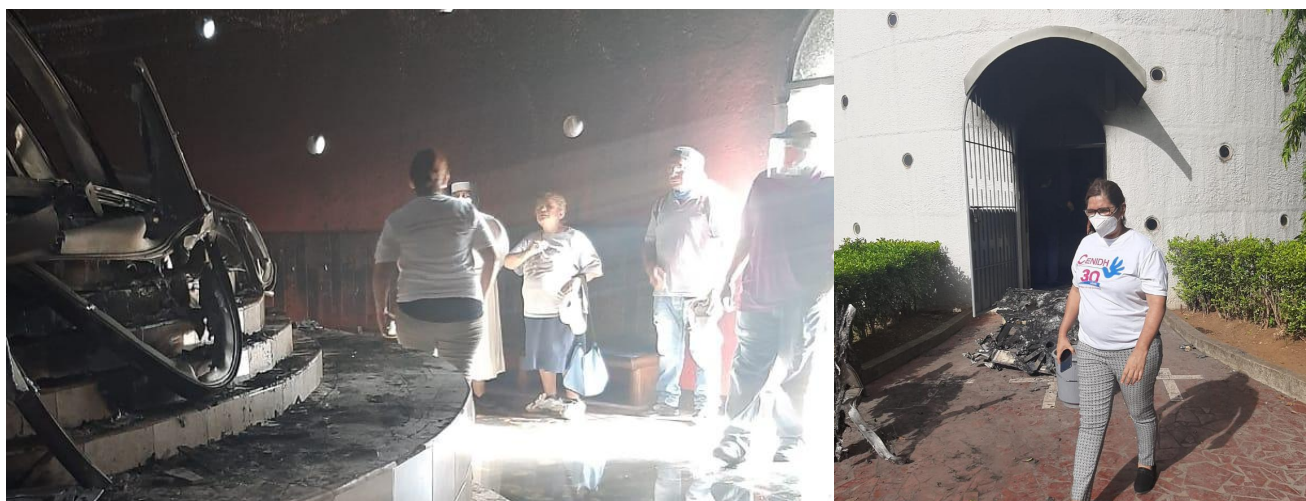
*CENIDH en la escena del incendio, en labores de inspección. Foto: CENIDH*

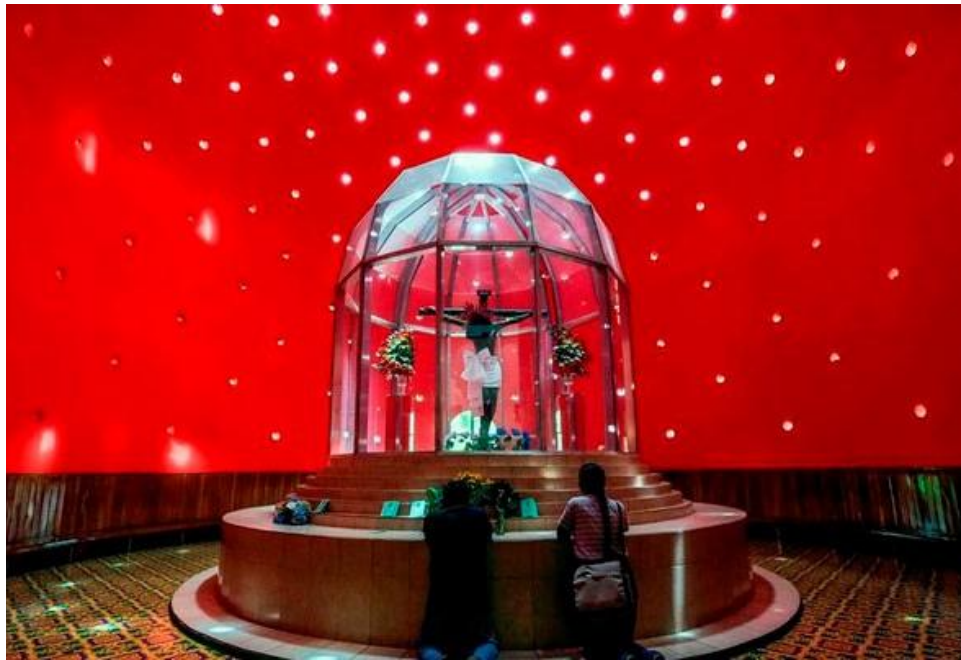
**Fotografía 2 Fuente: Foto de Archivo El Nuevo Diario**  
**<https://www.elnuevodiario.com.ni/nacionales/467928-iglesia-catolica-imagen-sangre-cristo-nicaragua/>**

La cúpula que protege a la imagen descansa sobre una base circular escalonada, y en su centro se ubica la imagen a como puede apreciarse en la Fotografía No. 2. La parte superior de la cúpula está abierta, para facilitar la ventilación y evitar la deformación de la madera de la imagen debido a las variaciones de temperatura y humedad del entorno. Esto provoca que el interior de la cúpula se provoque un efecto de ventilación, llamado convección natural o “Efecto Chimenea”, por la diferencia de temperatura entre el interior de la cúpula y la temperatura ambiente de la Capilla.

Estas diferencias de temperatura modifican la densidad del aire dentro de la cúpula y disminuye su densidad, al evaporar la humedad contenida en el aire, provocando un movimiento ascendente de aire caliente que es expulsado por la parte superior de la cúpula. (Posteriormente este elemento será retomado como un elemento clave del análisis).

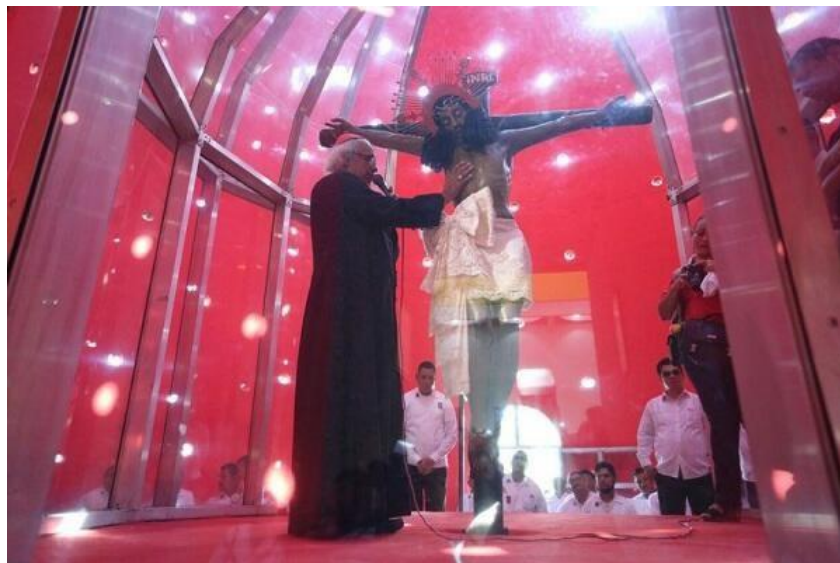
**Fotografía 4 Cardenal Brenes junto a la imagen donde se puede detallar la acostumbrada sobriedad de la ornamentación en el interior de la cúpula. Fuente: <https://www.lavozdelsandinismo.com/nicaragua/2018-04-04/realizan-en-catedral-de-managua-subida-de-la-imagen-de-la-sangre-de-cristo/>**

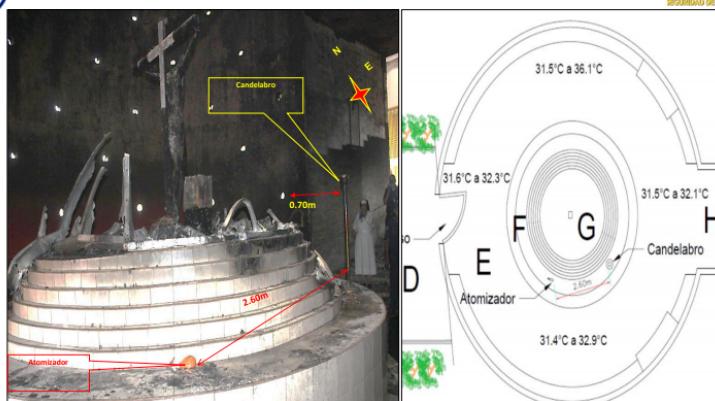
**Fotografía 7 Ubicación del candelabro con respecto al envase atomizador.**

- La evidencia presentada por la PN como elemento probatorio de las conclusiones de la investigación, consistió en un atomizador de plástico. con un volumen aproximado de 500 ml, de cierre hermético y deformado por el calor generado en el incendio. En la Fotografía 7, el informe policial demuestra una distancia de 2.60 m entre el atomizador y el candelabro ubicado a 0.7 m sobre el mismo nivel del atomizador. Aun cuando todo el contenido del atomizador se evaporara (lo cual no es posible si está cerrado) no sería suficiente para provocar una condición ATEX o generar la energía suficiente para empezar a combustionar el material más expuesto la alfombra plástica (350°C) o la alfombra textil (450°C).

- El material más vulnerable es la santa túnica de poliéster (255°C de temperatura de fusión), pero esta solo pudo tomar fuego si la fuente de ignición empezara desde el interior de la cúpula.
